BENTENG NASSAU:
Sejarah, Preservasi, dan Dampak Sosiologis pada Masyarakat Banda Naira

Ratih Labarani¹, La Raman²
^{1,2}Pendidikan Sejarah, Universitas Banda Naira

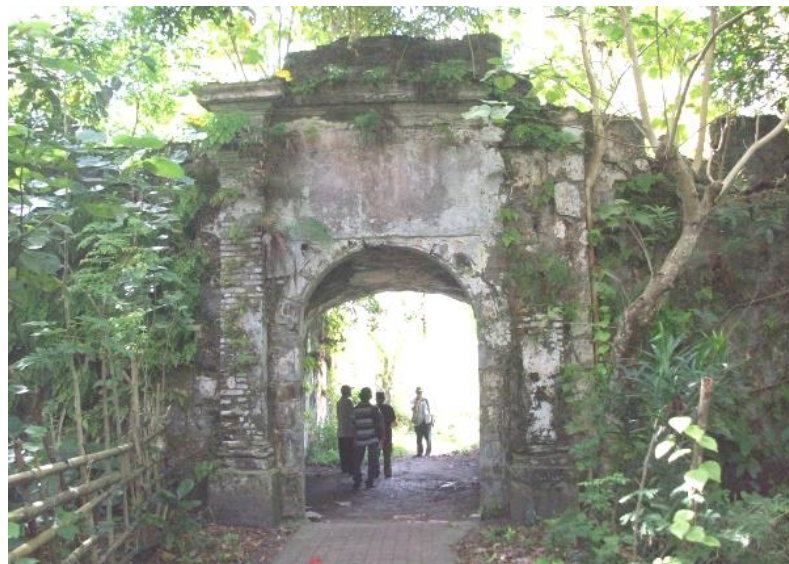
Pintu utama berada di selatan dengan lebar 2.66 meter, panjang lorong 13.36 meter dan tinggi pintu dan lorong 3.62 meter. Di depan pintu utama yang menghadap ke selatan terdapat parit selebar sekitar 13 meter, kedalaman saat ini 215 cm. Jarak dari dinding Benteng 5 meter. Parit ini memiliki akses langsung ke laut di arah depannya. Parit ini juga masih tergambar dalam peta lama tentang Benteng ini. Menurut informasi, pada bagian depan Benteng dulunya adalah sebuah pelabuhan yang dikenal oleh masyarakat dengan sebutan *Pelabuhan Tita Lama*.

Foto 1: Pintu gerbang barat Benteng Nassau terkini (kanan).

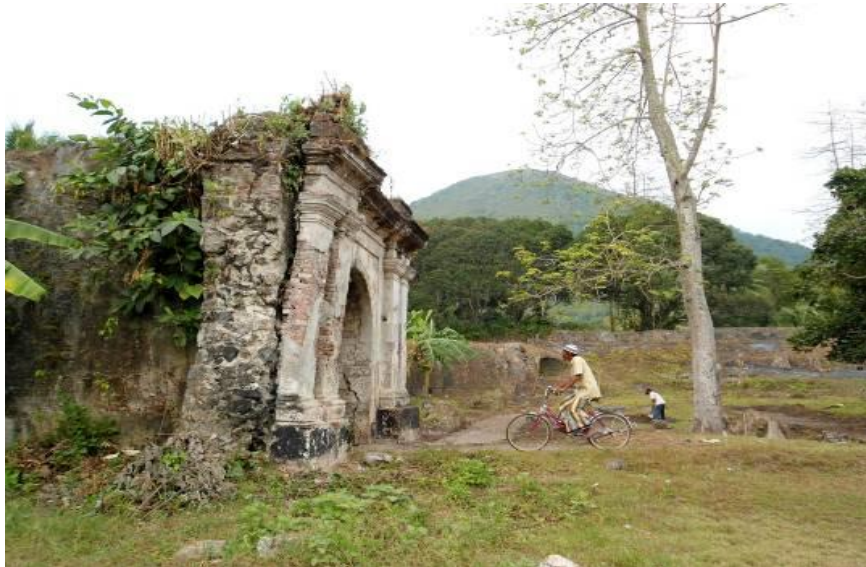
struktural bangunan, kerusakan antara lain diakibatkan oleh faktor internal yang menyebabkan kerusakan mekanis pada sebagian struktur bangunan yaitu menjadi miring, melesak, renggang, dan lepas.

Foto 2: Bentuk kerusakan pada struktur pintu gerbang sisi selatan Benteng Nassau yang miring dan retak.

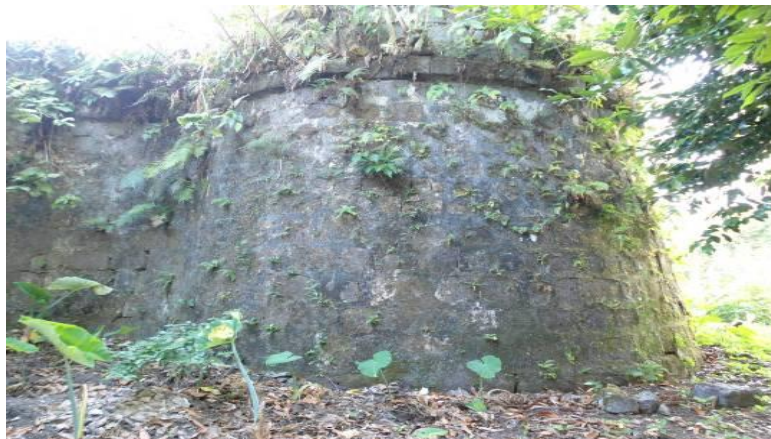
Foto 3: Bastion Nassau sisi tenggara yang masih utuh namun banyak ditumbuhi pohon yang membuat retak-retak dan terkelupasnya kulit-kulit batu dan pkest dan terkelupasnya kulit-kulit batu.

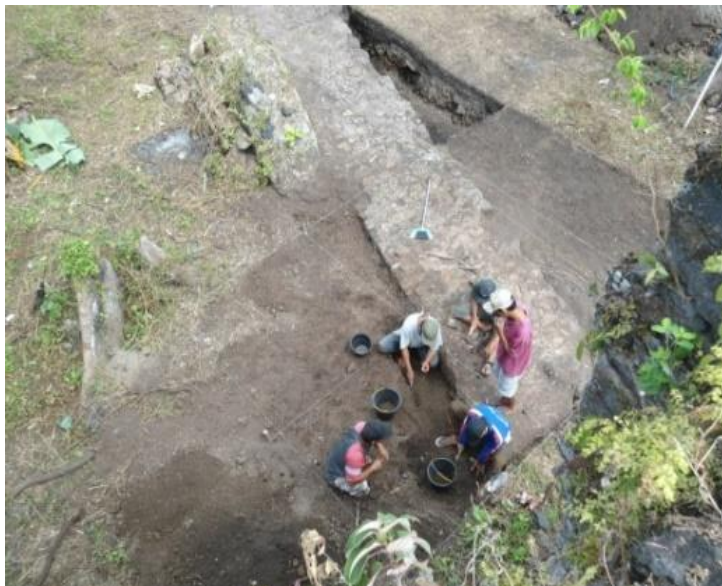
Foto 4: Proses ekskavasi di Benteng Nassau. (Sumber: kantor BPCB Maluku Utara-Ternate)

Di Lokasi Benteng Nassau ini dilakukan ekskavasi dengan membuka 6 buah kotak gali yang terletak di bagian depan dekat pintu masuk sisi selatan serta 3 kotak gali di bagian utara dekat bastion sudut barat laut. Ekskavasi dilakukan dengan tujuan untuk mengetahui struktur bagian dalam benteng diantaranya pembuatan ruang-ruang dekat dinding selatan serta untuk mencoba mengetahui ada tidaknya dinding benteng sisi selatan, karena berdasarkan informasi yang berkembang di masyarakat, disebutkan bahwa sisi utara benteng Nassau tidak berdinding atau tidak selesai. Melihat cukup luasnya areal tanah di sisi utara, maka strategi yang diterapkan adalah dengan cara membuat kotak gali dengan bentuk memanjang menyerupai parit (*trench*) dengan panjang 12 m, lebar 1 m. Strategi ini dianggap tepat untuk bisa meliputi dengan cepat jejak arkeologis yang tersisa di lokasi Benteng Nassau yang cukup luas akan tetapi rimbun dengan pepohonan. *Lay out* kotak gali berukuran panjang 12 meter dengan lebar 1 meter.
